Die Klosterruine in Stolpe an der Peene.

Von einem fachmännischen Mitgliede der Gesellschaft für Pommersche Geschichte und Altertumskunde.

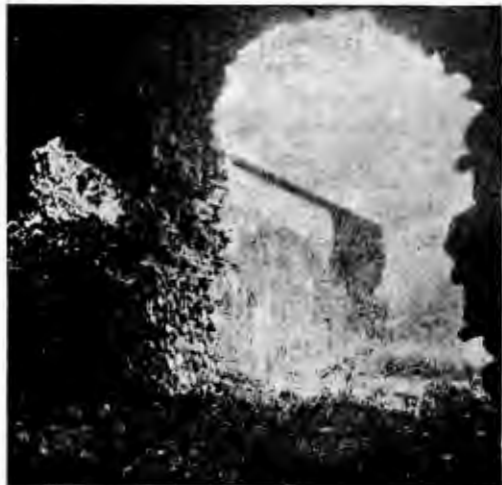
Die Mauerstärke ist eine ganz ungewöhnliche und beträgt nicht weniger als $2\frac{1}{2}$ Mtr. Die von Süden nach Norden gelagerte Hauptkammer besitzt eine Lichtweite von 4,20 Mtr.; ihr Tonnengewölbe mißt bis zum Scheitel etwa 5 Meter. Die Länge beträgt im Lichten etwa 16 Meter und zerfällt in 4 Achsen von je etwa 4 Metern. Wie an Mauerresten jetzt erkannt worden ist, befand sich in der Mitte

der Ostseite ein zwei Achsen der Haupthalle breiter Anbau, der wahrscheinlich gleichfalls tonnengewölbt war. Der Anbau, der eine weit geringere Mauerstärke (etwa 1,20 Meter) besitzt, steht mit der Haupthalle durch zwei halbkreisförmige, auf Schalung gewölbte Oeffnungen von 1,90 Meter Breite und etwa 2,50 Meter Höhe in Verbindung. Die Länge des Anbaus läßt sich wahrscheinlich durch Ausgraben der Fundamente noch feststellen. — Zu Seiten der beiden Durchgangsöffnungen befindet sich in der ersten und vierten Achse je eine Nische von 3 Meter Breite und 0,80 Meter Tiefe. Diese Nischen sind später gleichfalls zu Ausgängen gestaltet worden, die jedoch der Ueberwölbung entbehren, so daß heute, wo der Anbau fehlt, auf der östlichen Längsseite vier Eingänge erscheinen. — Den beiden ursprünglichen Durchgängen in der zweiten und dritten Achse entsprechen in der westlichen Längswand zwei Fenster, die sich als solche schon durch ihre größere, bis etwa 3,70 Meter über den Fußboden reichende Höhe von den gegenüberliegenden, niedrigen Türen unterscheiden. — Ob den beiden Nischen in der östlichen Längswand ebensolche Gebilde in der westlichen Längswand entsprechen haben, ist zwar wahrscheinlich, aber nicht nachweisbar, da das Mauerwerk hier bis auf den Grund zerstört ist. — In der nur ruinenhaft erhaltenen südlichen Stirnwand wird eine etwa 0,90 Meter breite Oeffnung erkennbar. Ob es sich hier um eine Tür oder ein Fenster handelt, muß einer näheren Untersuchung vorbehalten bleiben, die erst vorgenommen werden kann, wenn der Bauschutt aufgeräumt sein wird. Von der nördlichen Stirnwand ist nichts mehr erhalten; jedoch werden ihre Fundamente wohl noch in der Erde stecken.

Die Wände haben von ihrer ursprünglichen Stärke im Laufe der Zeit erheblich eingebüßt, indem im Aeußeren Mauerchalen bis zu einem vollen Meter Stärke abgebröckelt sind. Nur in der ersten Achse (von Norden gerech-

net) der östlichen Längswand ist, wie in der glatten Ausbildung der Mauerfläche und dem noch erhaltenen Fugenputz erkennbar ist, das Mauerwerk noch in seiner vollen Stärke von etwa 2,50 Meter erhalten. — Auch im Innern sind starke Mauerchalen abgebröckelt, wodurch der Bestand des Gewölbes gefährdet wird. Am meisten Gefahr droht dem Gewölbe aber von einem der Pfeiler der westlichen Längswand, dessen Bauälligkeit schon 1925 festgestellt wurde, von dem seither jedoch weiter erhebliche Teile abgebröckelt sind, so daß nunmehr die Gefahr eines Zusammenbruches des Pfeilers in bedrohliche Nähe gerückt ist. Darüber, daß bei diesem Pfeiler Gefahr im Verzuge besteht, herrschte bei einer aus zwei Fachleuten und zwei Laien bestehenden Kommission, die kürzlich die Ruine in Augenschein nahm, vollste Uebereinstimmung. Ein Zusammenbrechen des Pfeilers hat unweigerlich den restlosen Nachsturz der Gewölbe im Gefolge, womit ein Kulturwert von höchster Bedeutung unwiederbringlich verloren gehen würde, der durch die Jahrhunderte leidlich gerettet wurde. — Bideant consules!
