DIE
BAU- UND KUNSTDENKMÄLER

REGIERUNGSBEZIRKS STETTIN.

DER KREIS ANKLAM.

1899.

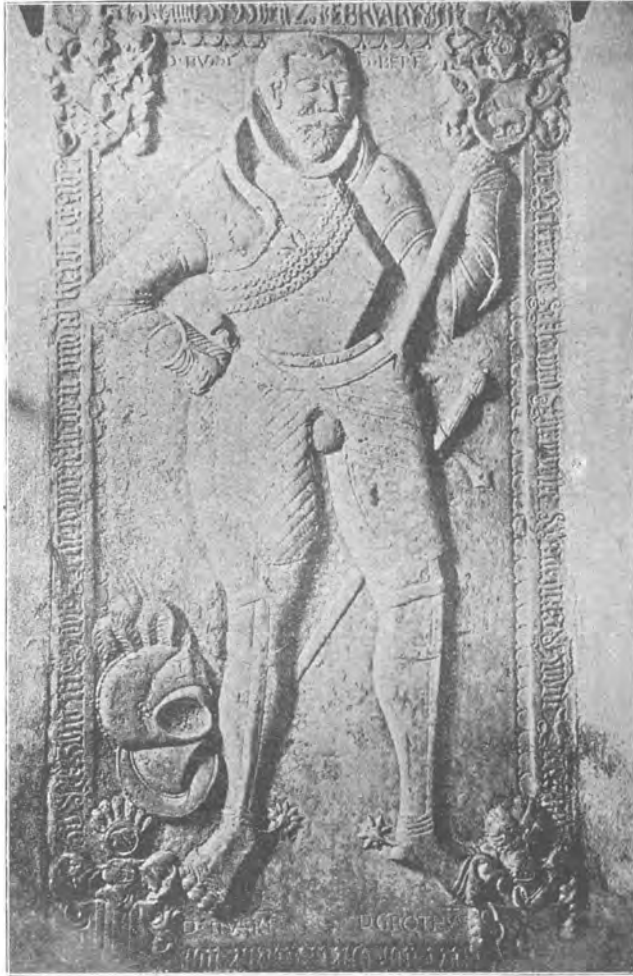
Fig. 89. Gramzow; Grabplatte auf Matthias von Budde.

* Grabplatte von Schwedenstein (Fig. 89), jetzt in der Vorhalle (ehemaligen Thurmhalle) in die Nordwand eingelassen; 2,4 : 1,23 m, auf den Ritter Matthias Budde, † 1591, mit dem Bilde des Verstorbenen in flachem Relief, ziemlich gut erhalten. In den Ecken vier plastische Wappen von trefflicher Arbeit mit den ver-

tieften Beischriften **D. BVVDE. — D. BERE. — D. RVVKE. — D. GROT-
HVS.** Am Rande zwischen den Wappen umlaufend die Inschrift:

Anno 1591 den 2 Febrvary | ist der Seltrenge Ktler vnd
Schrenveste Matthias Budde Statthalter auf Ssel Erbsessen |
in Nckow in Gode Selich vorscheden vnd alher begrabe.

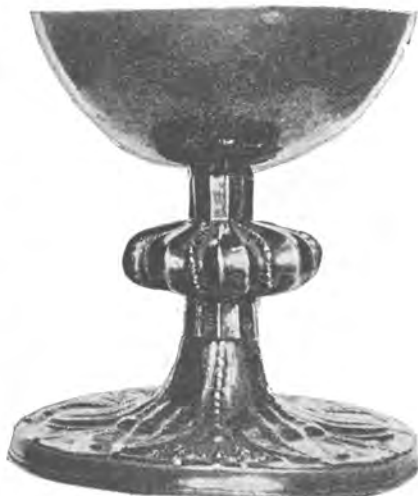
Fig. 90. Gramzow; Kelch.

2, silbervergoldet,
12^{1/2}^{cm} hoch (Fig. 90). Die
Kuppa bildet eine Kalotte,
der Fuss ist rund und durch
getriebene Perlschnüre
in sechs Felder getheilt,
aus denen ebenfalls ge-
triebene Blätter sich empor-
heben; der Schaft zwölf-
eckig und kannelirt; der
Knauf beweglich, ziemlich
flach, in acht Falten ge-
legt, die durch getriebene
Perlschnüre von einander
getrennt sind. Die Arbeit
ist nicht von besonderer
Sorgfalt, die Form aber eigenthümlich und selten.

Die dazu gehörige silbervergoldete *Patene* zeigt im Boden

getriebene Viernasen und am Rande ein gravirtes Weihekrenz. Sie scheint dem Kelch gleichalterig zu sein. Beide gehören vielleicht noch dem 14. Jahrhundert an.

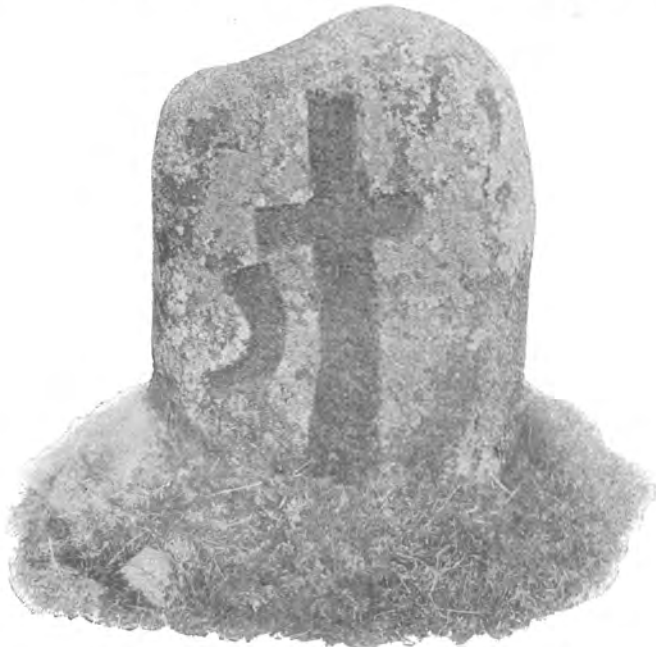
Fig. 91. Grüttow; Denkstein. (Südseite.)

* **Denkstein** (Fig. 91 und 92). Etwa 1 km nördlich vom Dorf steht in einer Wiese unmittelbar neben der nach Demmin führenden Steinstrasse, nördlich von derselben, dort, wo die Strasse nach Wussentin

sich südwärts abzweigt, ein ungefähr 1 m über den Erdboden hervorragender und ebenso breiter, nur an den Flachseiten bearbeiteter Stein von rothem Granit. Er ist an diese Stelle erst bei dem Bau der Steinstrasse versetzt worden; auf seiner südlichen Seite ist ein lateinisches Kreuz, dessen Stiel und Balken 9 cm breit sind, sehr flach eingemeisselt; unter dem (vom Beschauer) linken Kreuzarm ebenso ein gekrümmtes, mit der Spitze nach unten gerichtetes Horn. Auf der nördlichen Seite sieht man bei seitlicher Beleuchtung noch deutlich innerhalb einer vertieften Umrahmung eine menschliche Figur in Umrisslinien ganz in
