Das Steintor.

Von Hermann Scheel.

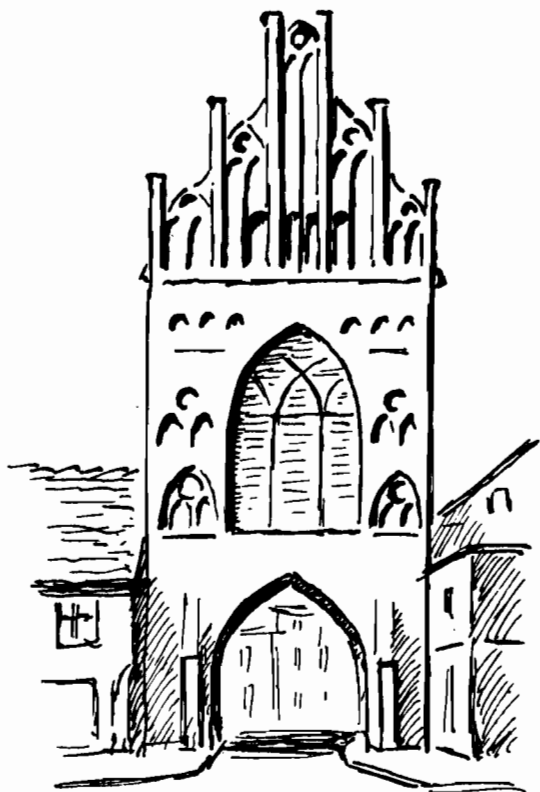
Abb. 2. Das Rostocker Tor in Teterow.

her ist es sehr wahrscheinlich, daß sich an dieser Stelle ursprünglich eine Öffnung befunden hat, wie sie Abb. 1 A zeigt und wie sie heute noch an anderen Toren zu sehen ist (Abb. 2). Beim Rostocker Tor in Teterow ist sie heute durch eine Bretterwand verschlossen. Das Kuisentor in Demmin scheint ganz ähnlich wie das Anklamer Steintor aus einem alten niedrigen Gebäude mit durchbrochener Rückwand entstanden zu sein (Abb. 3).
